BAUSTOFFE

Neuer Glanz für alten Bodenbelag

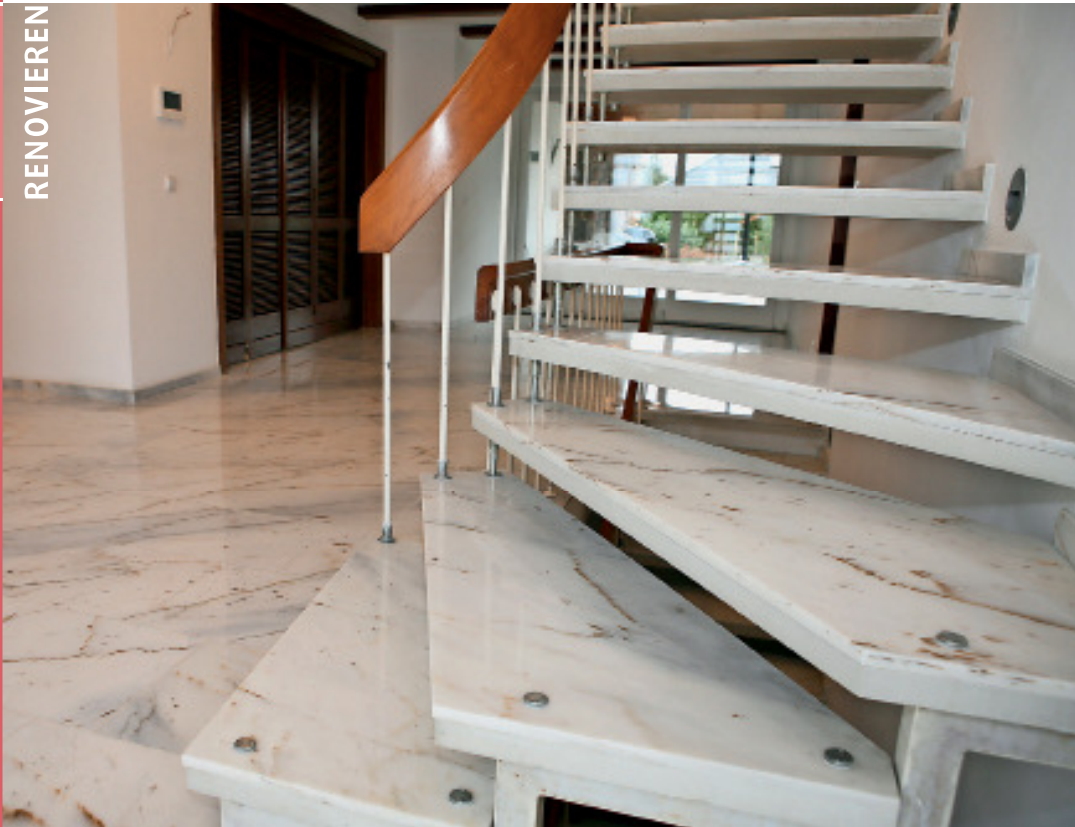
Dieser Marmorboden wurde durch fachgerechte Bearbeitung wirtschaftlich und ökologisch sinnvoll saniert.
