# ALT STATT NEU

***Sanierung eines Terrazzobodens*** ■ Drei Tage waren nötig, einen etwa 60 Quadratmeter großen Terrazzoboden in einem Gutshof in Hannover zu sanieren. Geringere Kosten und ein überschaubarer Zeitaufwand waren dabei ausschlaggebend.

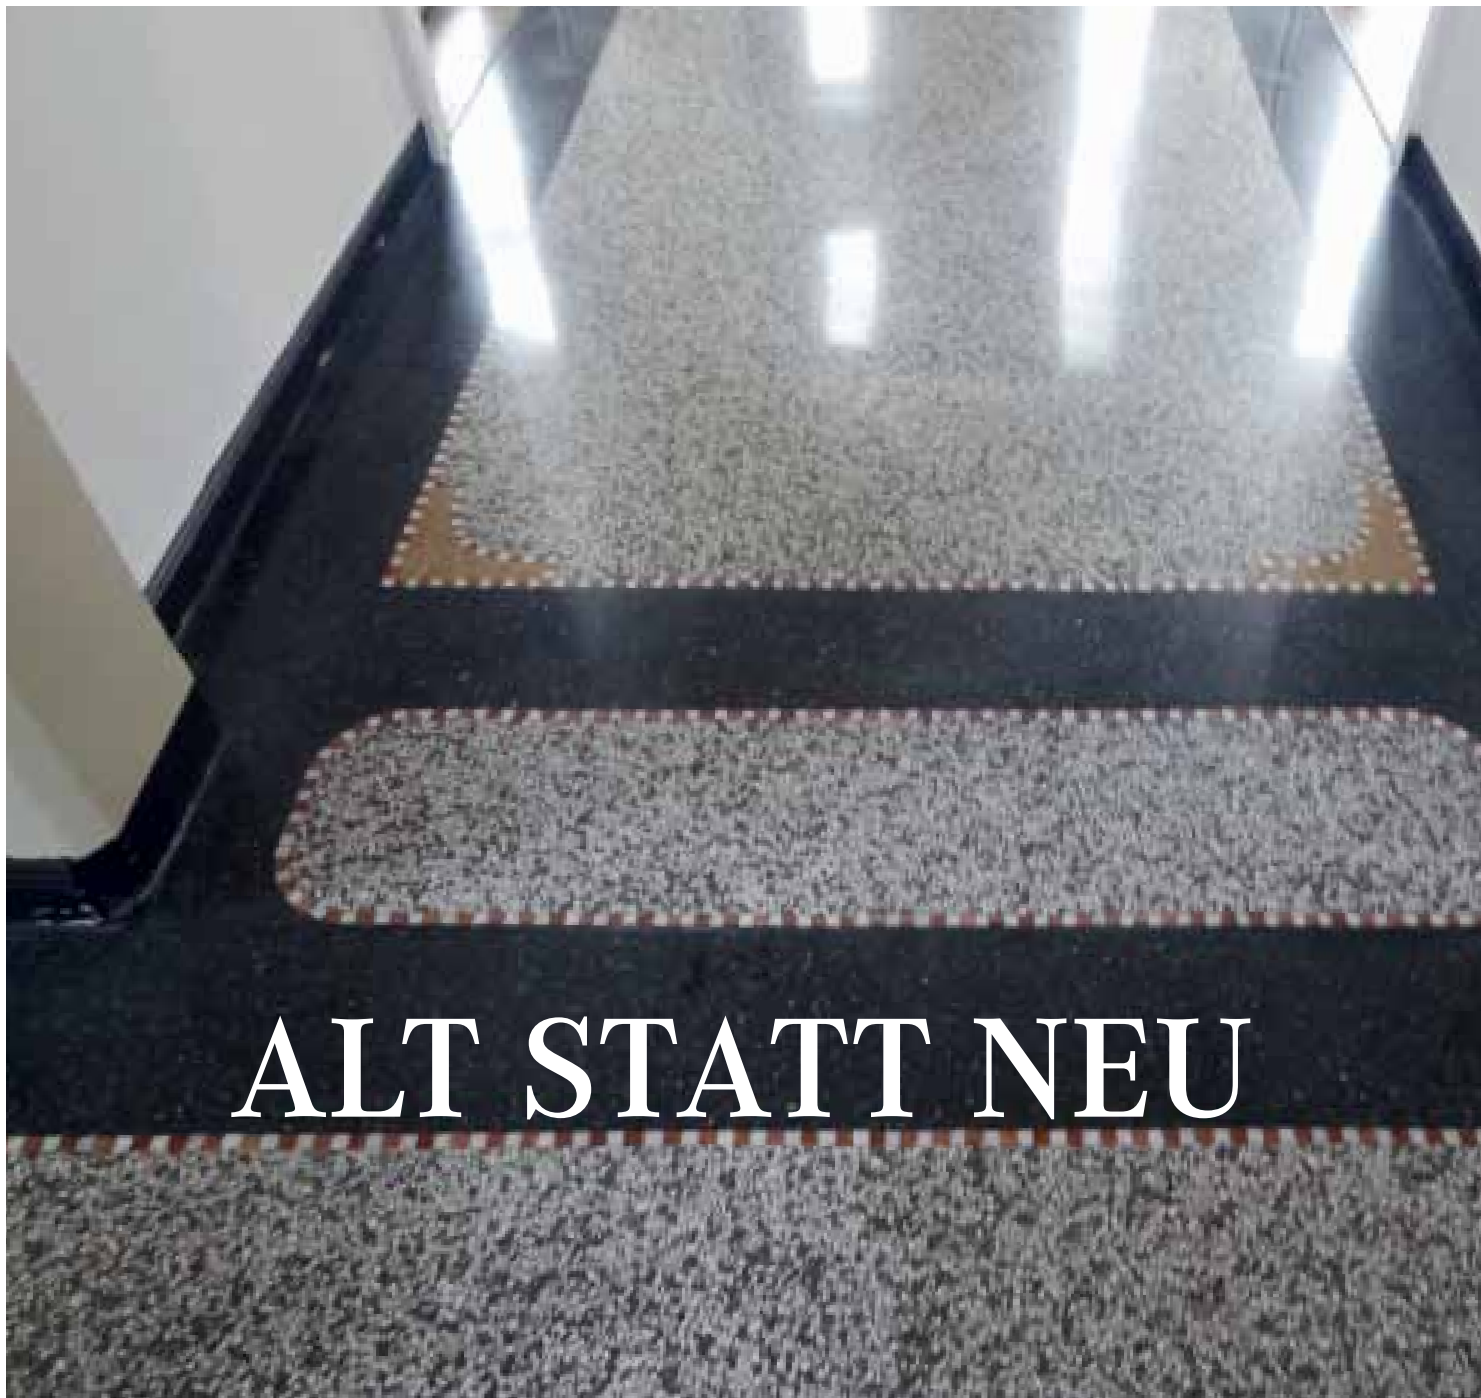
Flur mit umlaufendem Fries in kontrastierender Kornzusammensetzung und Mosaik-einlagen in den Eckbereichen

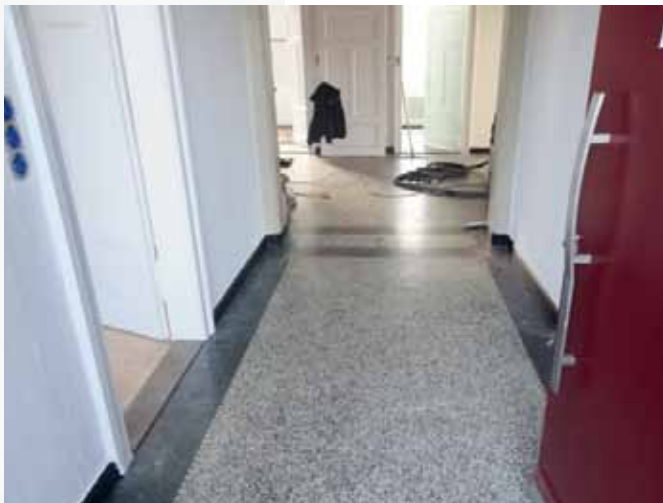
Um die Jahrhundertwende war Terrazzo als Bodenbelag äußerst beliebt. Die Spuren der jahrzehntelangen Nutzung ...

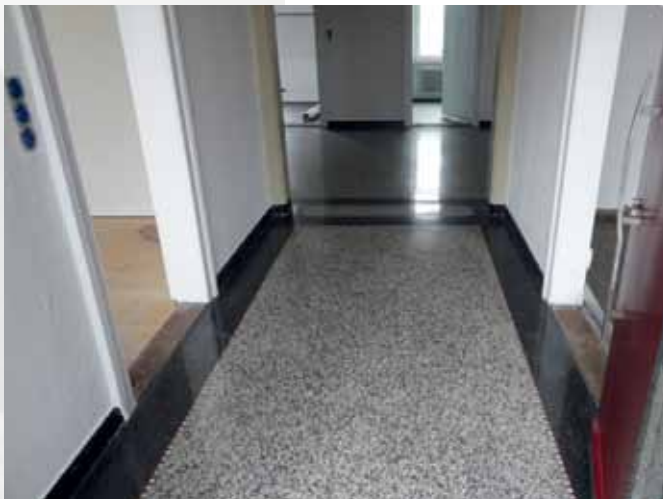
... können heutzutage mit moderner Maschinenteknik beseitigt werden.

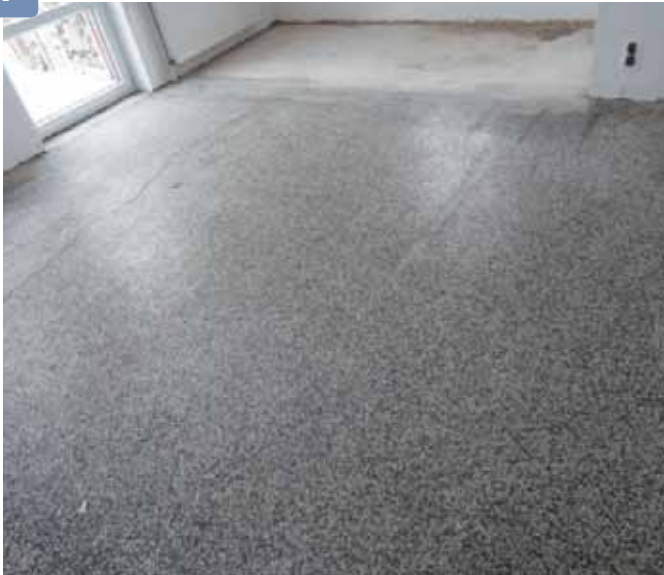
1

**D**er 105 Jahre alte Terrazzoboden in einem Gutshof in der Region Hannover hatte erhebliche Gebrauchsspuren und Flecken durch Säuren **1**. In einem Raum zog sich ein langer Riss durch die Terrazzofläche **2**. Die Aufgabe bestand darin, den Boden wieder in einen Neuzustand zu versetzen. Da die Arbeiten im Nassschleifverfahren staubfrei, schnell und leise durchgeführt wurden, war die Restaurierung für die Bauherren mit nur geringfügigen Beeinträchtigungen verbun-

Deutliche Gebrauchsspuren

Nach vielen Jahren ist der Belag immer noch gebrauchstüchtig, aber nicht mehr ansehnlich.

Die Terrazzoflächen wurden mit einer schweren Dreischeibenmaschine mit einem Arbeitsdruck von 210 Kilogramm bearbeitet [4]. Die Maschine hat eine Motorleistung von 7,5 Kilowatt und eine Drehzahl bis 1.000 Umdrehungen pro Minute. Erforderlich waren insgesamt sechs Schleifgänge vom Grobschliff (Diamant K 50/60 metallgebunden) über den Mittelschliff (Diamant K 120 metallgebunden und Diamant K 120 kunststoffgebunden) und den Feinschliff (Diamant K 220 kunststoffgebunden) bis zum Polierschliff (Diamant

K 400 und Diamant K 800). Für die Randbearbeitung wurden eine Randschleifmaschine sowie eine Handschleifmaschine verwendet [5], der anfallende Schleifschlamm wurde aufgesaugt und fachgerecht entsorgt.

Nach dem Abschluss der Schleifarbeiten wurde eine Kristallisationsflüssigkeit aufgetragen, die das Calciumkarbonat auflöst. Bei der Kristallisation handelt es sich um eine Kombination aus mechanischer Bearbeitung und chemischer Reaktion, die zu einer Verdichtung bzw. Erhärtung der Gesteins-

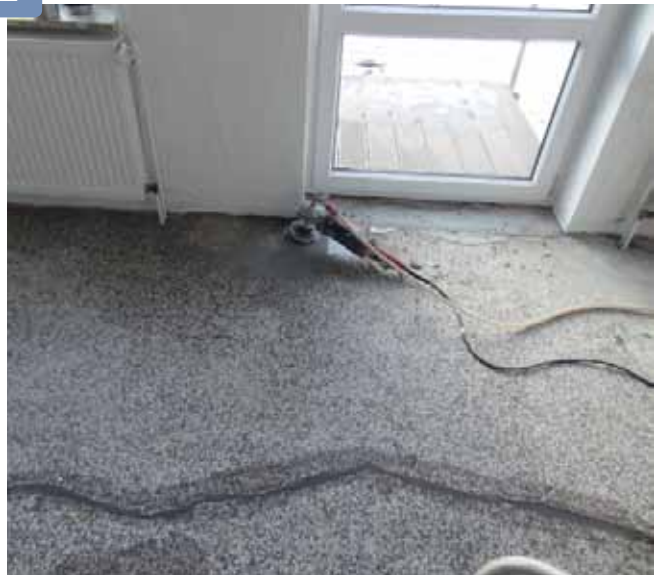
2

Durchlaufender Riss

Risse, Fehlstellen und Flecken sind typische Schadensbilder an Terrazzobelägen.

den. Vor dem Beginn der Arbeiten schützte der Sanierer die angrenzenden Flächen durch Abkleben mit Folien **3**. Der Riss wurde zunächst scharfkantig ausgearbeitet und vertieft. Anschließend wurde eine farblich abgestimmte Steinersatzmasse eingearbeitet. Hier sind geringe Farbunterschiede oft nicht ganz zu vermeiden. In diesem Fall war das Einbringen von Terrazzosteineichen nicht erforderlich. Bei größeren Fehlstellen kann aber problemlos eine passende Terrazzomasse eingebracht werden.

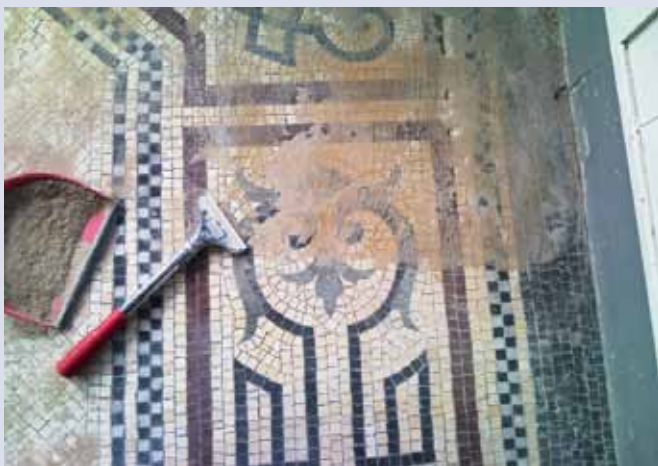
Ein Ding der Unmöglichkeit? Dieser Mosaikbelag in der Villa Seligmann, Hannover, konnte durch die sensible Sanierung für nachfolgende Generationen bewahrt werden.

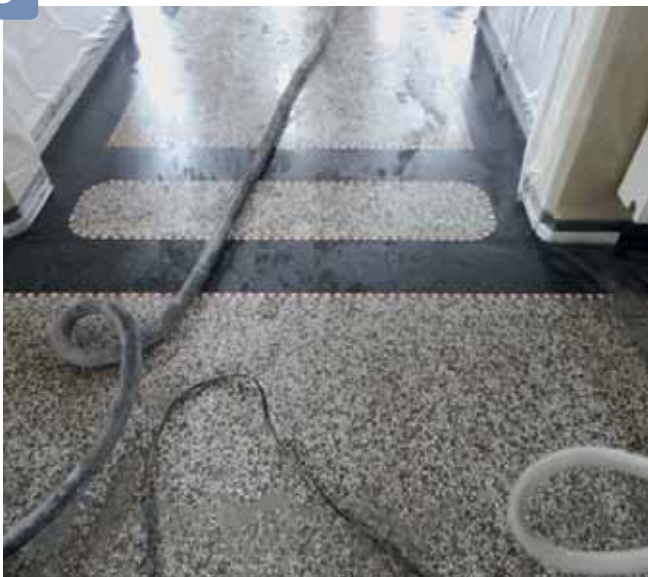
3

### Arbeitsvorbereitung

Kunststofffolien schützen die aufgehenden Bauteile wie Laibungen und Wände vor Verschmutzung.

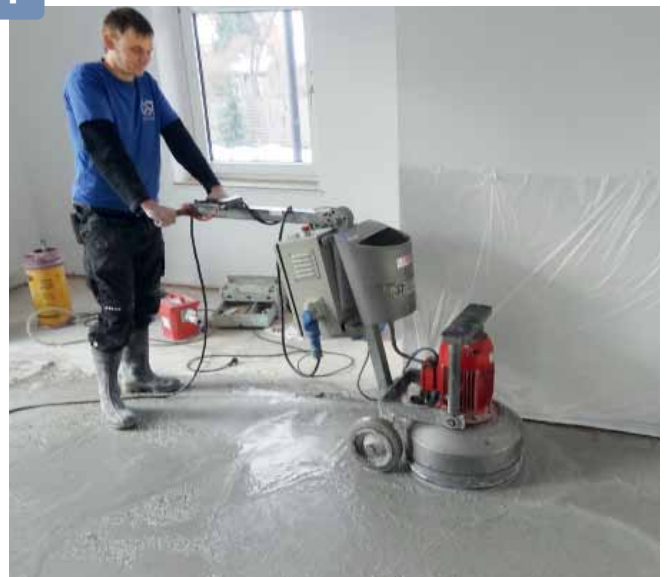
4

### Dreischeiben-Schleifmaschine

Mit Hochleistungs-Schleifmaschinen ist heute vieles möglich, was noch vor Jahren unwirtschaftlich gewesen wäre. Vorausgesetzt, der Sanierer ...

Dreischeiben-Schleifmaschine (Leistung 7,5 kW; Arbeitsdruck bis 210 kg; PDG 6000 von MKS Funke)

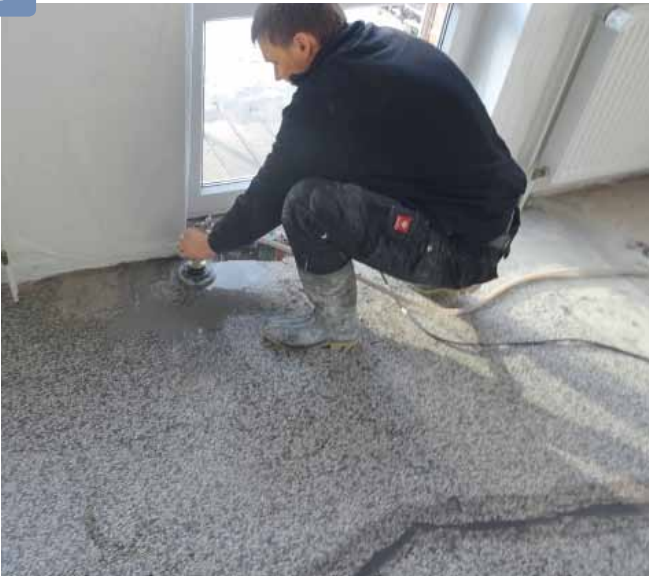
5

## Handschleifmaschine mit Topffräser

... verfügt nicht nur über Erfahrung in der Schleiftechnik, sondern auch über ein fundiertes Wissen zu den verschiedenen Steinsorten.

Handschleifmaschine mit Topffräser zur Randbearbeitung (LW 802 VR von Flex)
