Neuer Glanz für alten Marmor

Sanieren statt erneuern

Der Marmorboden im Eingangsbereich eines Wohnhauses hatte im Lauf der Jahre seinen Glanz verloren. Es zeigten sich deutliche Laufspuren und ein insgesamt stumpfes Bild. Der Eigentümer entschied sich für eine Sanierung. Der Erfolg gab ihm recht: Der sanierte Belag wirkt nach der Bearbeitung hochwertiger als nach der Verlegung.

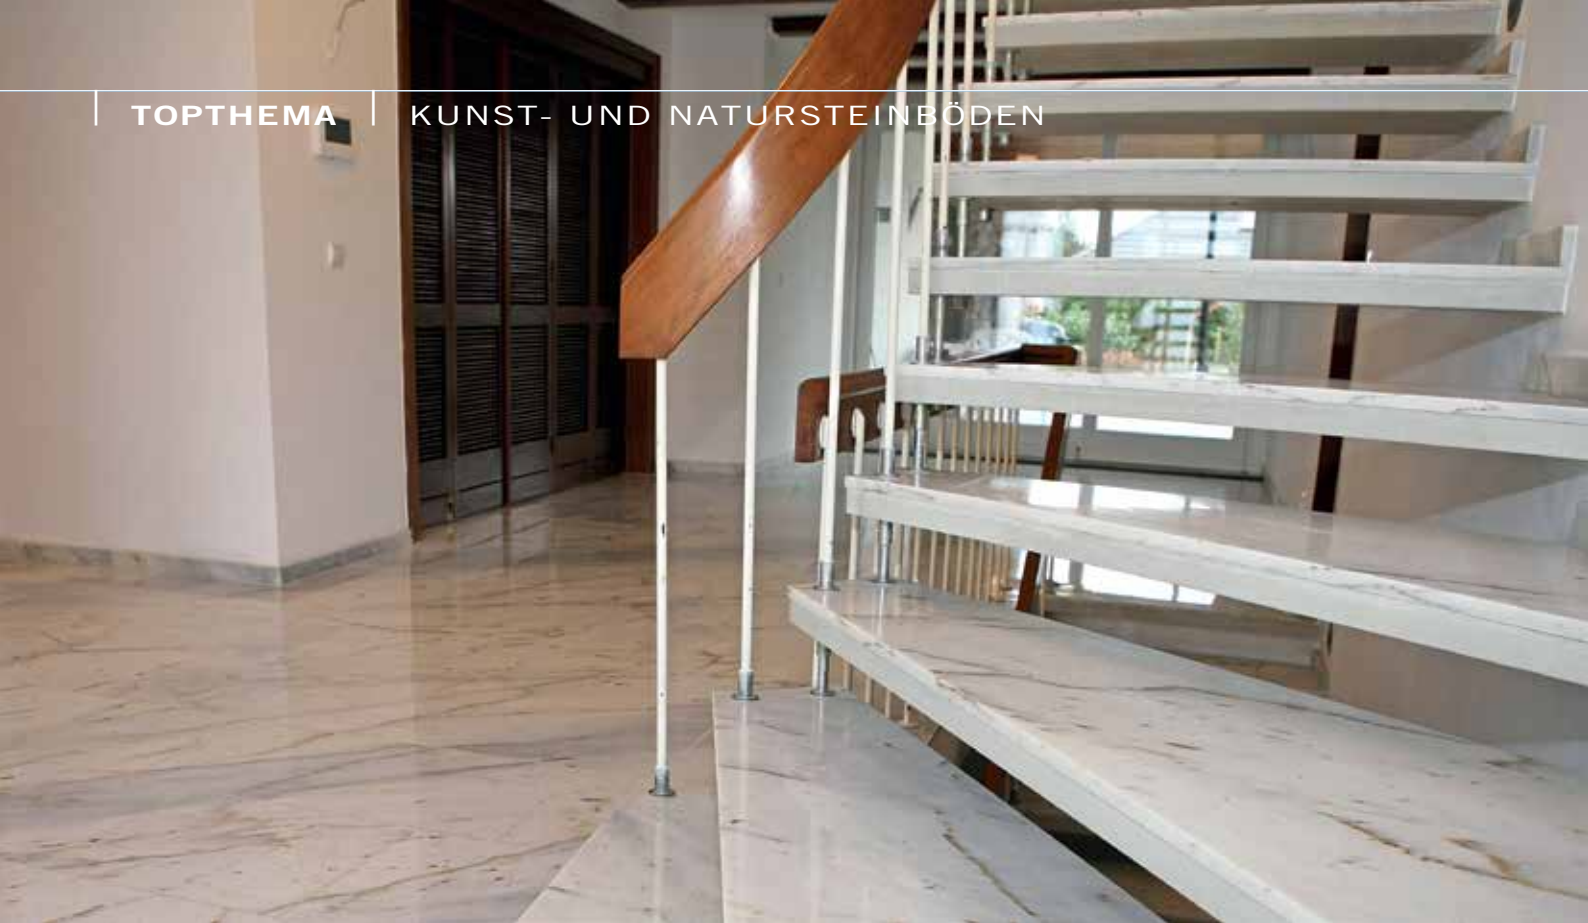
Richtig bearbeitet, wirkt Marmor nach der Sanierung oft hochwertiger als direkt nach der Verlegung.

Nach der Bearbeitung im Ortsvollschliff-Verfahren sind die Platten plan und bündig. Fugen (bei ausreichender Füllung) und Platten haben dasselbe Niveau und die Oberfläche des Marmors weist keine sichtbaren Kratzer auf. Durch minimale Lichtbrechung ist eine optimale Lichtreflexion gegeben. Die Qualität, besonders in den Bereichen der Fugen (Überzähne und Fugenebenheit), kann beim Verlegen von Bodenplatten mit fertiger Oberfläche ohne örtliches Einschleifen nicht erreicht werden. Der Boden erhält neuen Glanz, wodurch Farbe und Charakter des Steins sehr schön zur Geltung kommen.

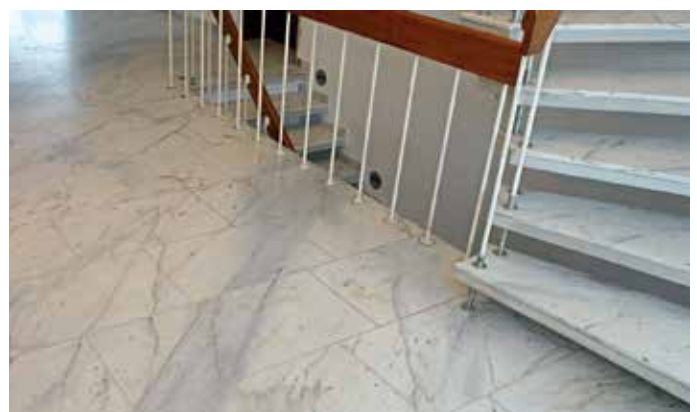
Stumpfe Oberfläche, verschmutzte Fugen als Folge langjähriger Nutzung.

Vor Beginn der Arbeiten wurden die angrenzenden Flächen zum Schutz mit Folien und Klebändern abgeklebt. Kleine Schadstellen wie Risse und Löcher wurden zunächst scharfkantig ausgearbeitet und vertieft. Anschließend wurde eine farblich abgestimmte Steinersatzmasse eingearbeitet. Hier sind geringe Farbunterschiede oft nicht ganz zu vermeiden.

Anschließend wurde der gesamte Belag im Ortsvollschliff-Verfahren bearbeitet: Die Marmorflächen wurden mit einer schweren Dreischeibenmaschine (Arbeitsdruck rund 200 Kilogramm) vor

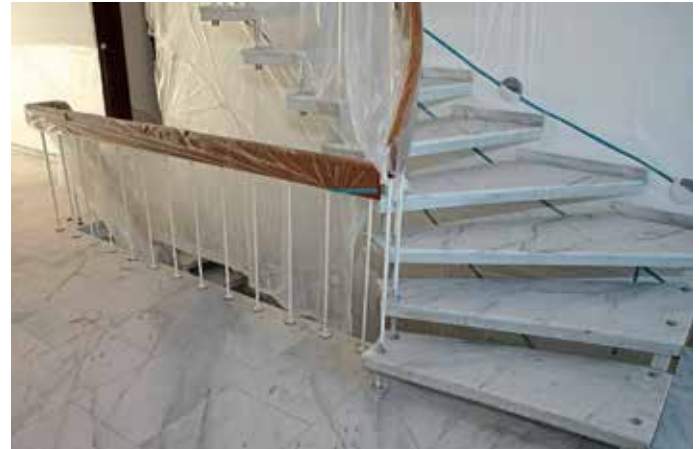
Vor Beginn der Arbeit wurden Geländer und Wände sorgfältig abgedeckt.

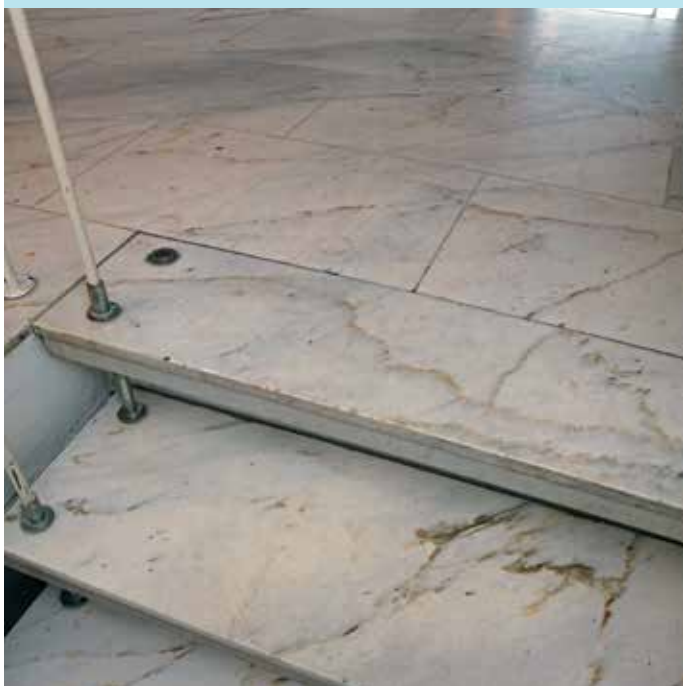
Die Treppe mit unschönen Verschmutzungen und Schäden vor ...

den Mittelschliff (Diamant K 120 metallgebunden und Diamant K 120 kunststoffgebunden) und Feinschliff (Diamant K 220 kunststoffgebunden) bis zum Polierschliff (Diamant K 400 und Diamant K 800). Die Randbereiche wurden mit einer Handschleifmaschine bearbeitet. Der bei allen Arbeiten anfallende Schleifschlamm wurde aufgesaugt und fachgerecht entsorgt.

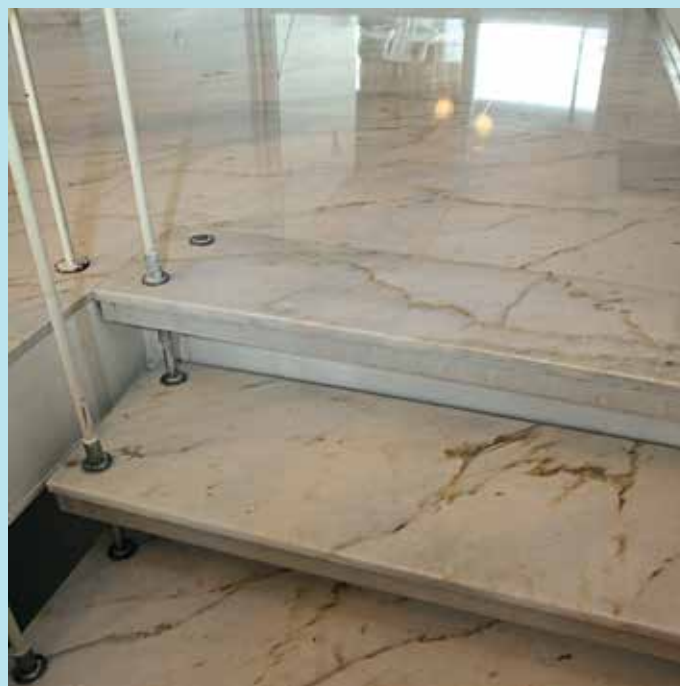
... und in glänzender Optik nach der Bearbeitung.
